ALKALI - AGGREGATE REACTION IN CONCRETE DAMS.

Review and recommendations.

Bulletin 79

1991

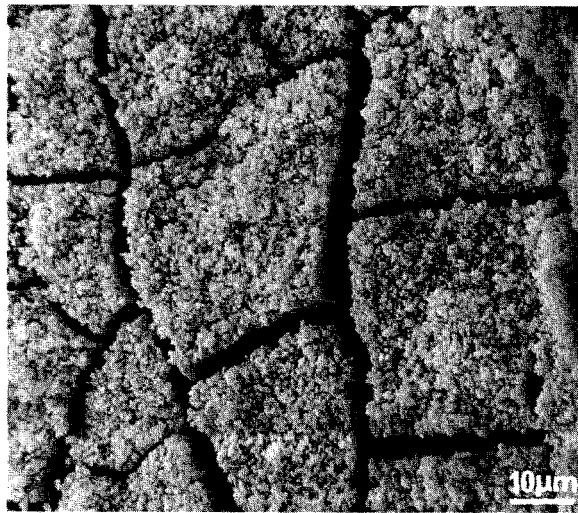
Fig. 9

Microcrystallised zone between gel and crystals, composition also intermediate :
the silicate contains as much potassium as calcium.
*Zone microcristallisée entre gel et cristaux, de composition également intermédiaire :
le silicate contient autant de potassium que de calcium.*

The dark zone is due to an alkaline silicate gel (Fig. 7). The white deposit consists of flaky crystals containing Si, K, and Ca (Fig. 8). Between the white deposit and the dark zone, there is often an area with an intermediate texture (Fig. 9). There thus seems to be a tendency for the gel to develop a more highly organised structure. A gel whose CaO/SiO_2 ratio is lower than in the cement but higher than in the gel in contact with the aggregate is observed in the larger pores in the cement paste.

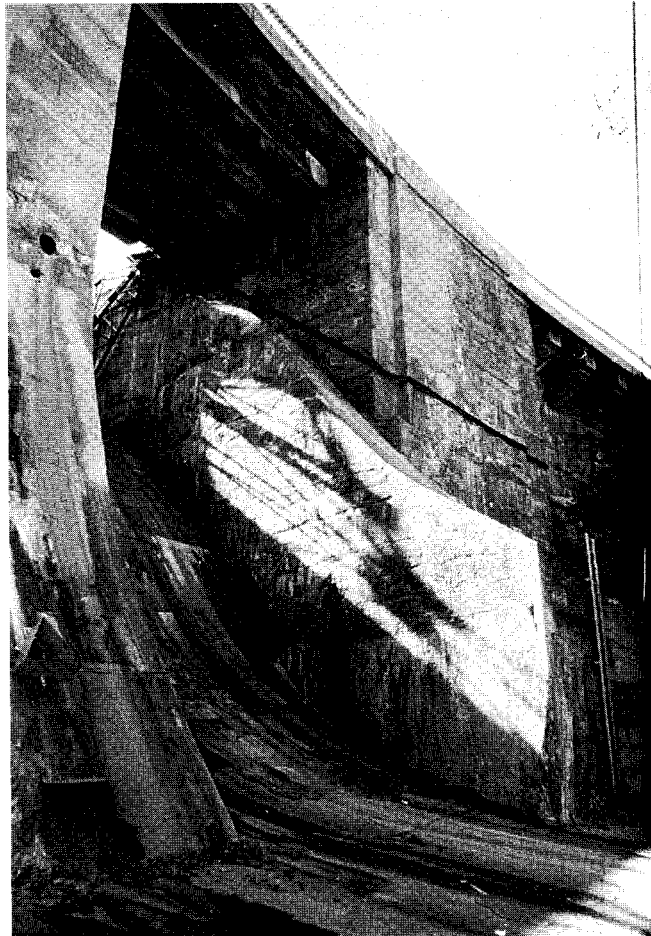
Spillway chute of
Chambon dam.

Barrage du Chambon :
coursier de l'évacuateur de crue.

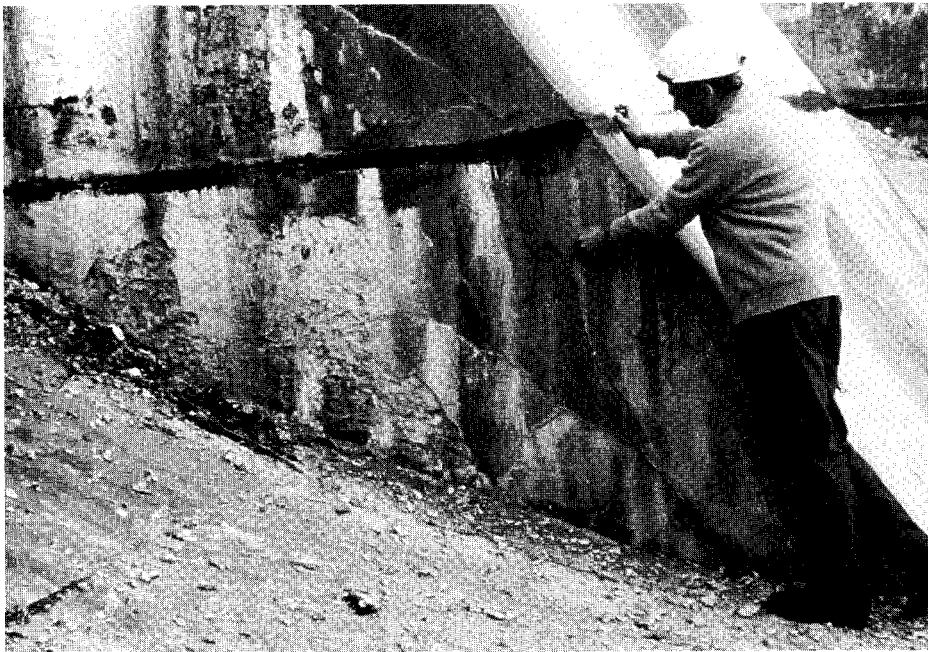
Fig. 33

Spillway of Chambon dam.
Barrage du Chambon : évacuateur de crue.

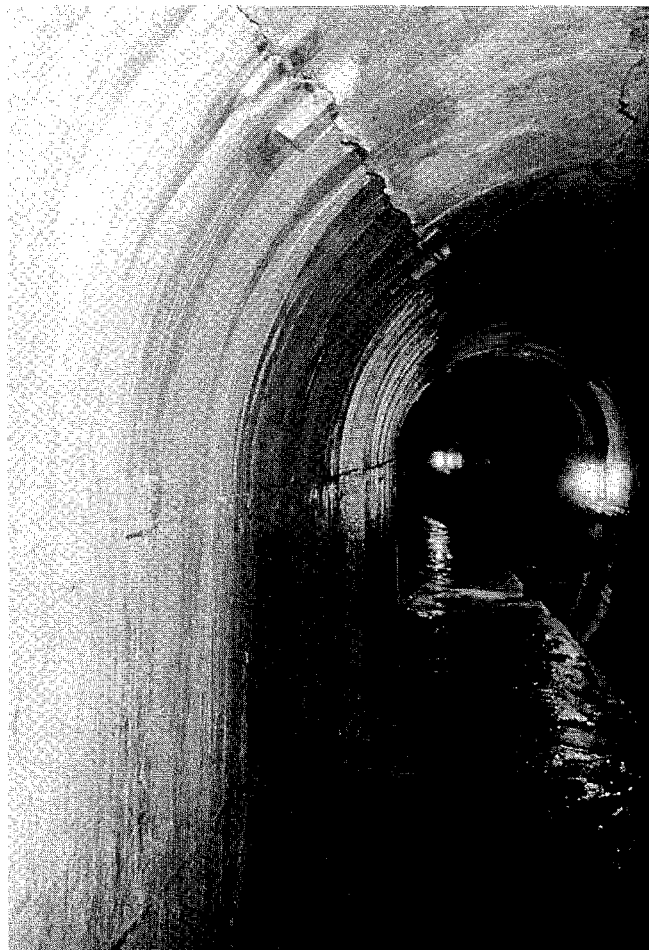
Crack in gallery 1024
in Chambon dam.

*Barrage du Chambon :
fissure dans la galerie à 1024.*
