EXPOSURE OF DAM CONCRETE TO SPECIAL AGGRESSIVE WATERS.

Guidelines.

Bulletin 71

This Bulletin has been prepared by P. J. Mason (Great Britain)
on behalf of the British National Committee on Large Dams
for the Committee on Materials for Concrete Dams

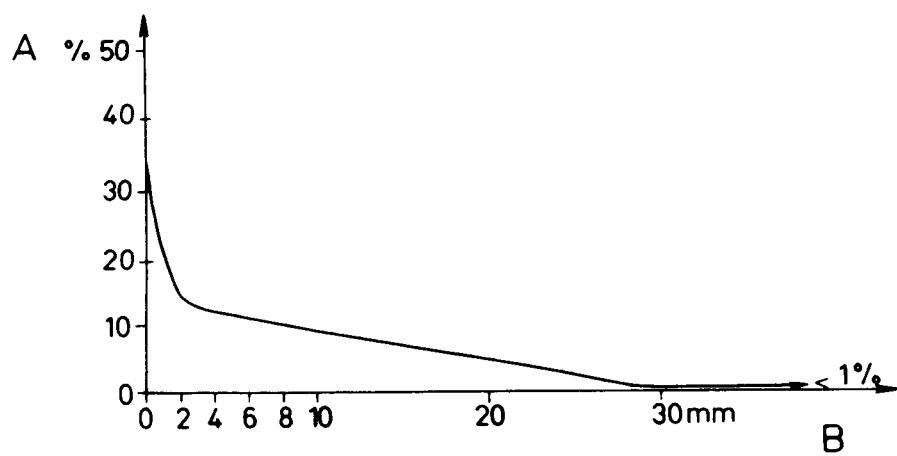
Degree of leaching at different distances from a leaking crack
determined by chemical analysis of concrete in a drill core.

- (A) Loss of lime, % of original lime content. (A) Poids de chaux perdue, % de la teneur initiale.
 (B) Distance from crack, mm. (B) Distance de la fissure, mm.

En ce qui concerne les percolations dans les joints, reprises et fissures, une étude intéressante est citée par Fristrom et Sallstrom [14]. La Fig. 1 montre les effets résultant du lessivage par l'eau traversant une fissure et l'effet sur le béton environnant. Dans la Fig. 2, on voit comment les variations de température influent sur le lessivage. En hiver, lorsque les plots du barrage se contractent et que les joints s'ouvrent, il y a augmentation du débit et, par là, du lessivage.

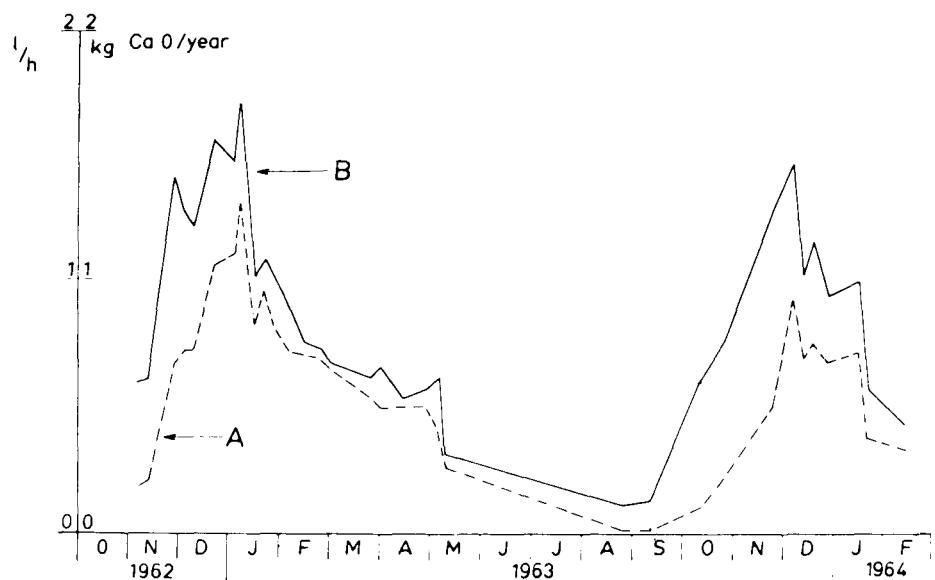
Fig. 2

Rate of leaking (A) and leaching (B) at a construction joint,
varying with annual temperature
and hence joint dilation.

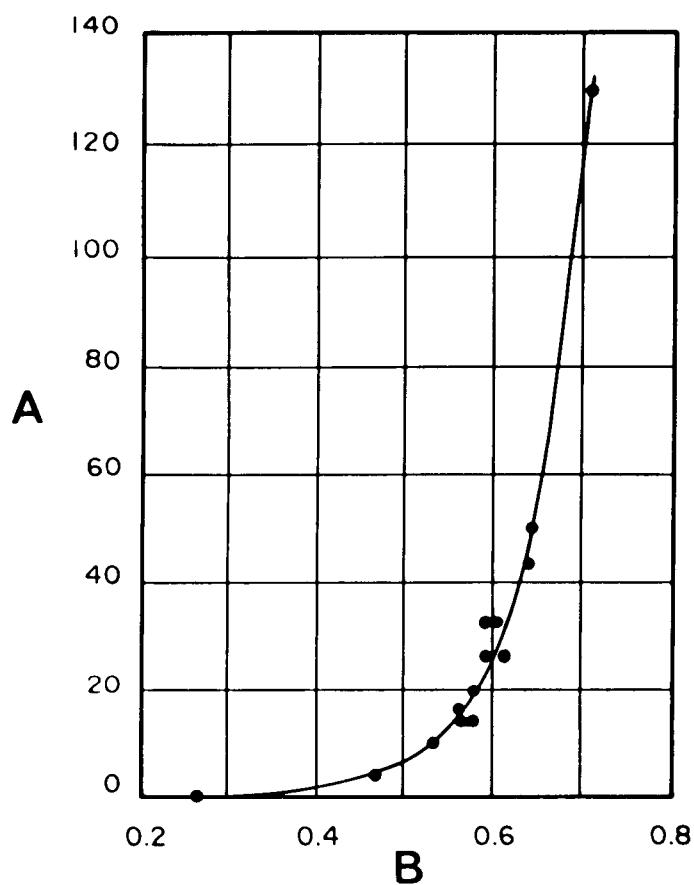
Fig. 3
Effect of water-cement ratio on permeability of mature cement paste.
Influence du rapport E/C sur la perméabilité du ciment durci.

(A) Permeability (10^{-11} mm/s).
(B) Water-cement ratio.
(A) *Perméabilité* (10^{-11} mm/s).
(B) *Rapport E/C.*

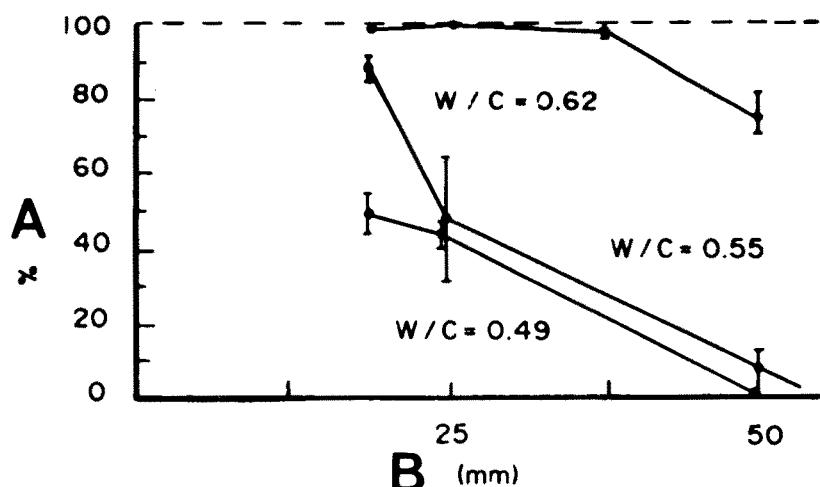
Fig. 4

Influence of water-cement ratio on corrosion of 20 mm bars.

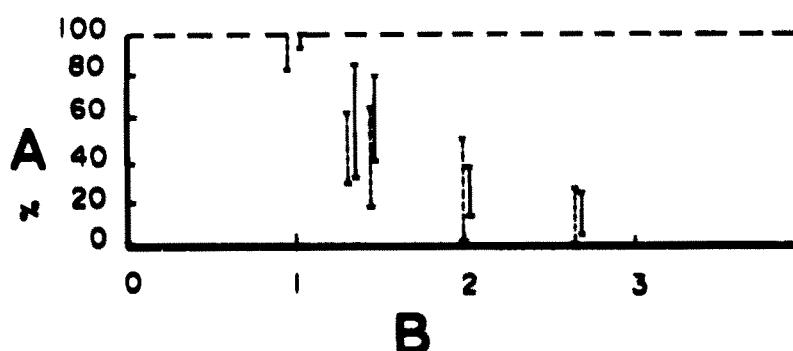
Fig. 5

Influence of cover to bar diameter ratio on corroded area of reinforcement ($W/C = 0.55$).

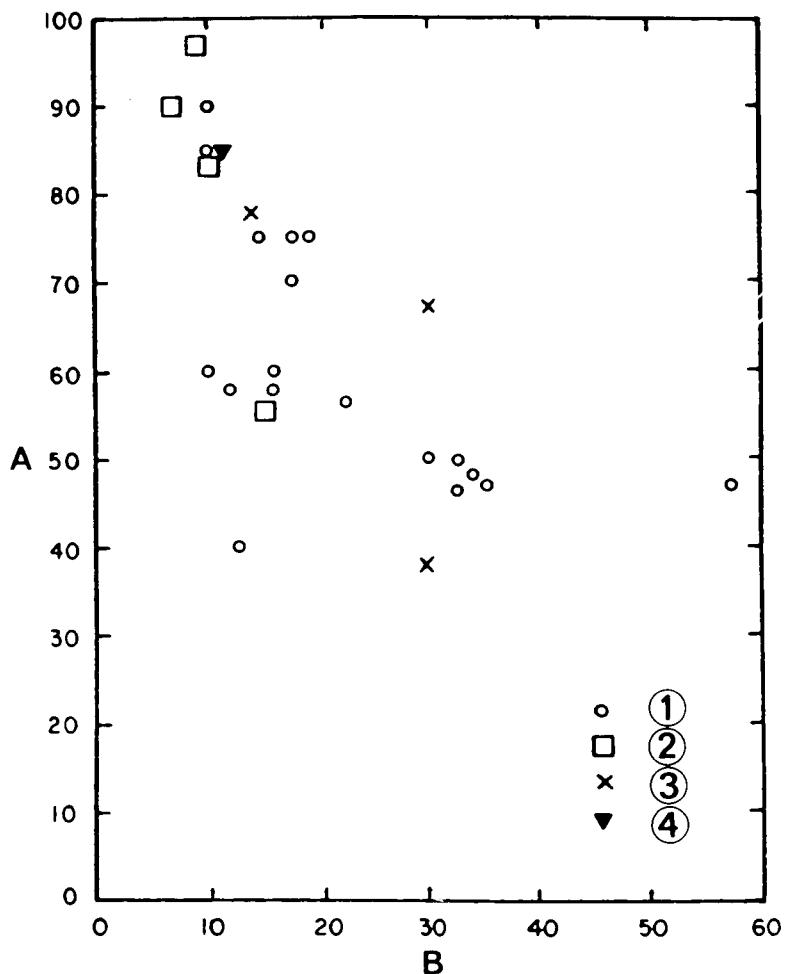
Fig. 6

Schmidt hammer strength ratios between the bases and crests
of various Scottish dams as a function of age.

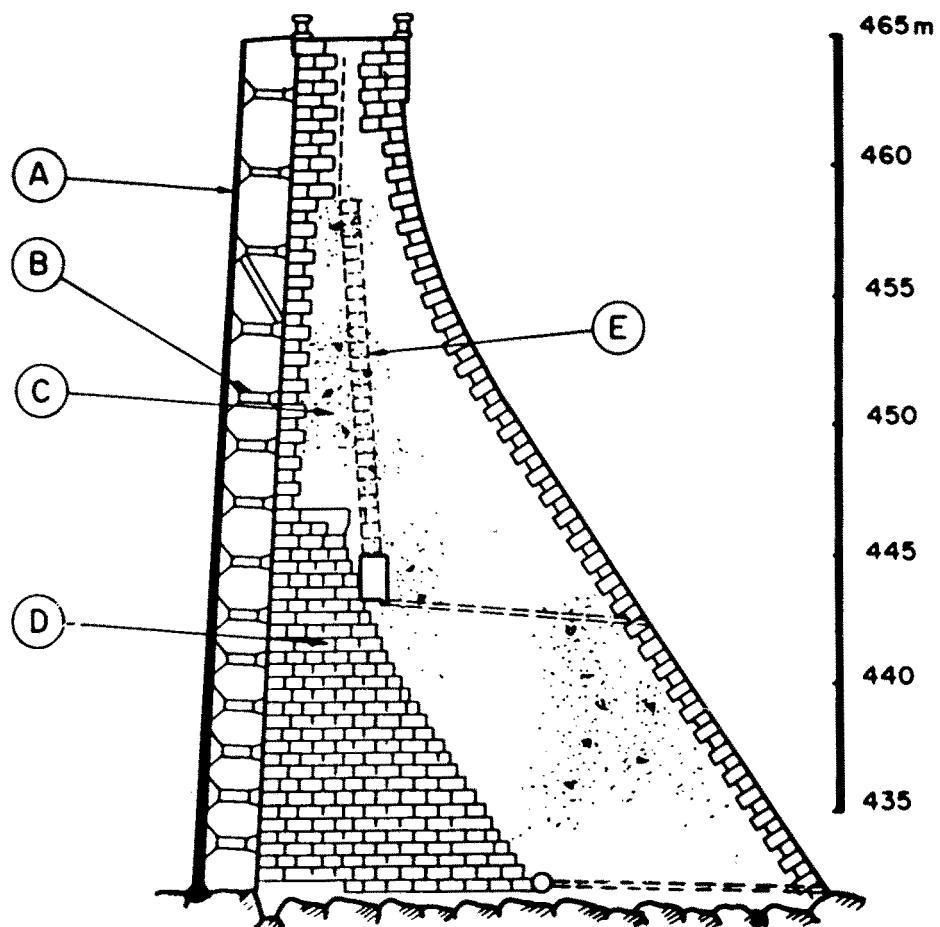
Fig. 7

Propped upstream facing wall at Ringedal dam, Norway.

- (A) Concrete facing wall.
- (B) Concrete struts.
- (C) Cyclopean concrete.
- (D) Masonry.
- (E) Drainage.

Les travaux de réparation, exécutés au barrage-poids de Ringedal, en Norvège et décrits en 1933 [41 et 42], sont parmi les plus anciens de ce type. Les premières tentatives de réparation au moyen de revêtements bitumineux et d'injections n'ayant pu réduire les fuites à un niveau acceptable, on décida de construire un masque entièrement nouveau contre le parement amont du barrage. Ce masque étanche, constitué de dalles en béton armé, reposait sur une série d'étrésillons en béton (voir Fig. 7).

One of the earliest major repairs to a concrete gravity dam was that carried out at Ringedal dam in Norway and reported in 1933 [41 and 42]. Bituminous coatings and grouting had each failed to reduce leakage to an acceptable level and it was therefore decided to construct an entirely new facing wall on the upstream face of the dam. The wall was composed of reinforced concrete slabs, sealed and braced off the upstream face by a series of concrete struts, see Fig. 7.

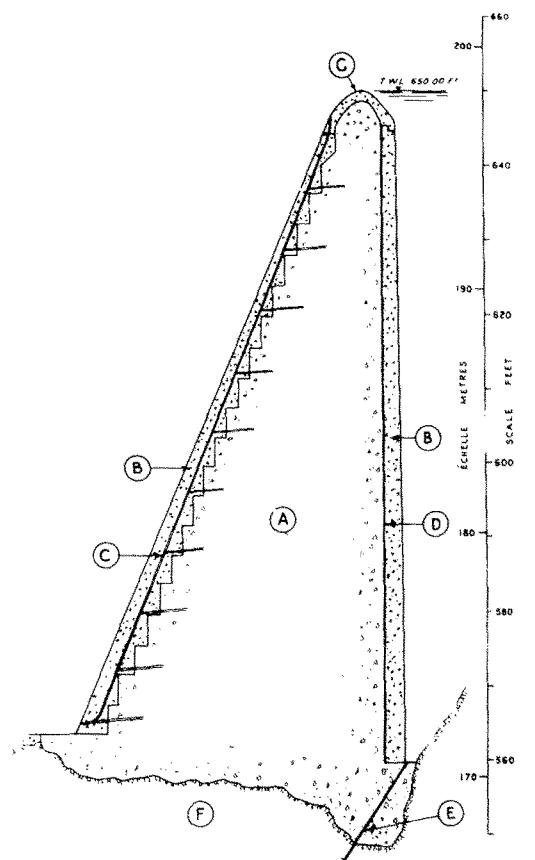
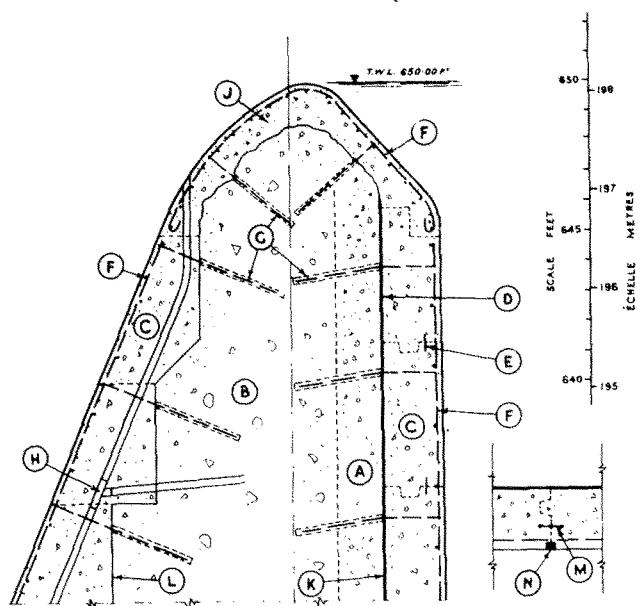
Remedial facing and grouting at Maentwrog arch dam, Wales.
Réparation des parements et injection au barrage-vôûte de Maentwrog (Pays de Galles).

| (M) Vertical rubber waterstop at construction joints (60 ft centres). | (M) Lame d'étanchéité en caoutchouc aux joints de construction (intervalles de 18 m). |
| (N) Sealing compound. | (N) Baguette d'étanchéité plastique. |

The first successful waterproofing on part of Suorva dam in Sweden is reported to have been by use of a facing layer of bitumen, itself retained and protected by a 0.25 m thick upstream concrete wall [38]. At Maentwrog and Trawfynydd dams in Wales [33] upstream waterproofing was achieved using 5 bituminous coats incorporating glass fibre, retained against the upstream faces by 0.6 to 1.0 m thick concrete facings. The facings were reinforced and tied back to the main dam concrete using anchor bars, see Fig. 8 and 9. The repairs reduced leakage for some while, although 30 years later deterioration at Maentwrog dam had progressed to the point where the dam was considered to need replacement by a new dam immediately downstream. A similar doubly reinforced concrete facing wall, 0.28 m thick, was anchored back to the main body of Agger dam in Germany [23]. It retained a 12 cm waterproofing layer of asphaltic concrete.

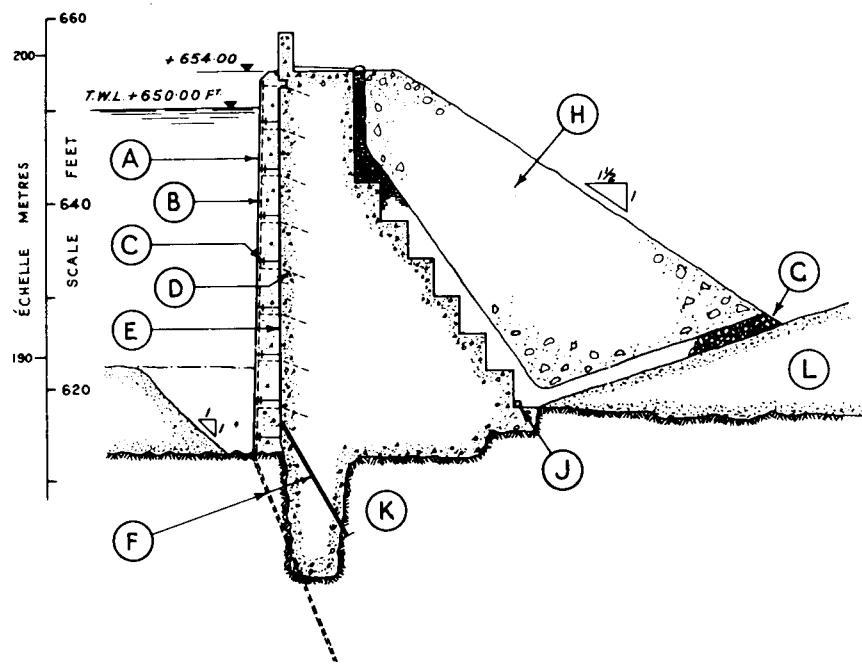
Fig. 9

Remedial facing and downstream embankment buttressing at Trawsfynydd dam, Wales.

| (K) Rock foundation. | (K) Fondation rocheuse. |
| (L) Moraine overburden. | (L) Terrain morainique de couverture. |

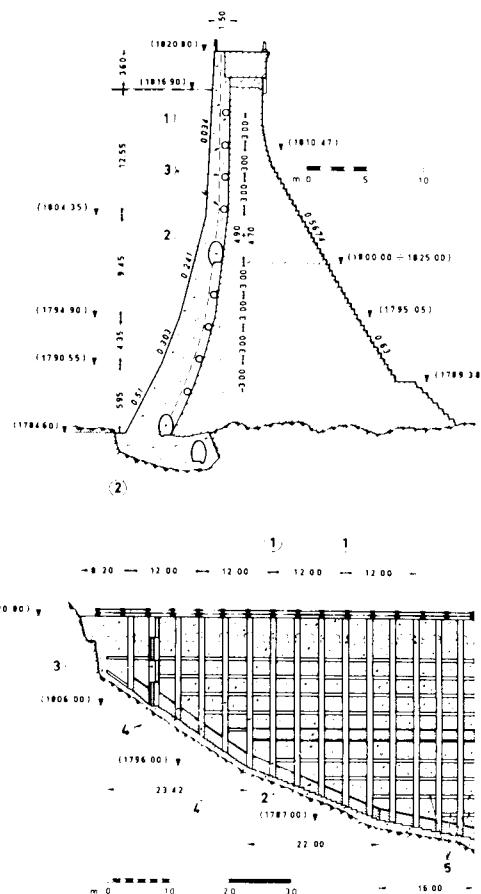
Remedial facing at Arno dam, Italy.
*Réparation du barrage d'Arno (Italie), au moyen
d'un nouveau parement amont.*

- (1) Expansion joints.
- (2) Inspection galleries.
- (3) Access shaft.
- (4) Inspection and drainage shafts.
- (5) Drain pipes.

Aux barrages d'Arno, d'Avio et de Salarno (Italie) [43], les désordres superficiels, initialement provoqués par les cycles de gel-dégel, furent aggravés sensiblement par l'action de l'eau très pure des retenues, provenant de la fonte des glaciers. Chaque barrage fut muni d'un masque massif, de 4,0 m d'épaisseur à la base et de 1,5 m en crête, armé et ancré. Chaque masque comportait un réseau complet de galeries et de drains de décompression (voir Fig. 10 et 11). Les joints principaux espacés de 12 m furent soigneusement étanchés (voir paragraphe 8.2.4).

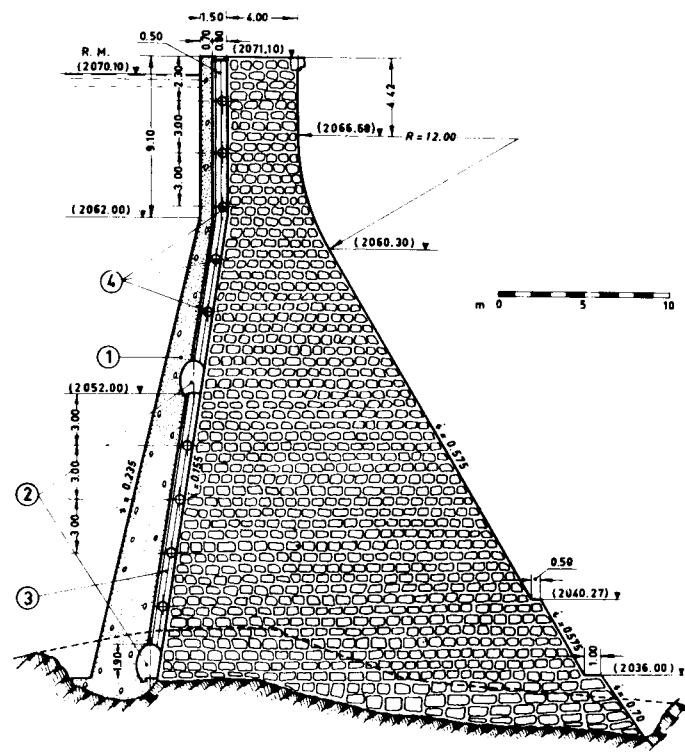
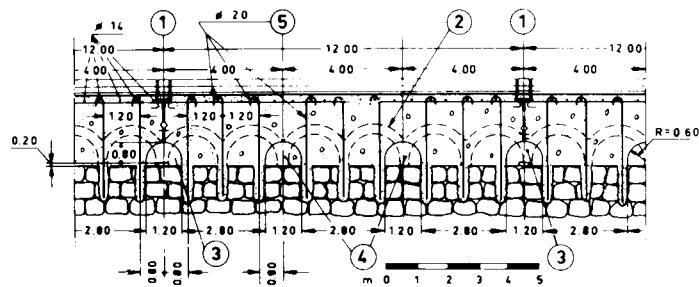
Fig. 11

Remedial facing at Salarno dam, Italy.
*Réparation du barrage de Salarno (Italie)
au moyen d'un nouveau parement amont.*

| (4) Drainage shafts. | (4) Puits de drainage. |
| (5) Anchorage steel bars. | (5) Fers d'ancrage. |

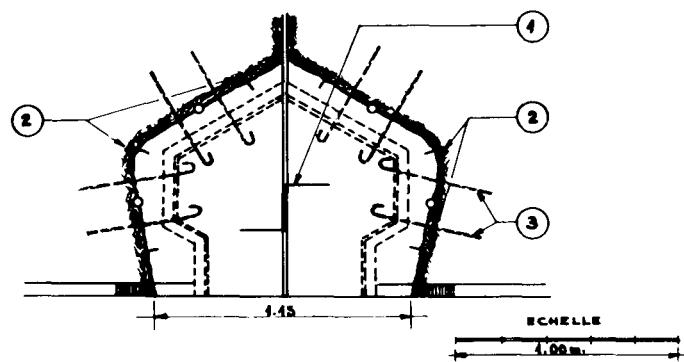
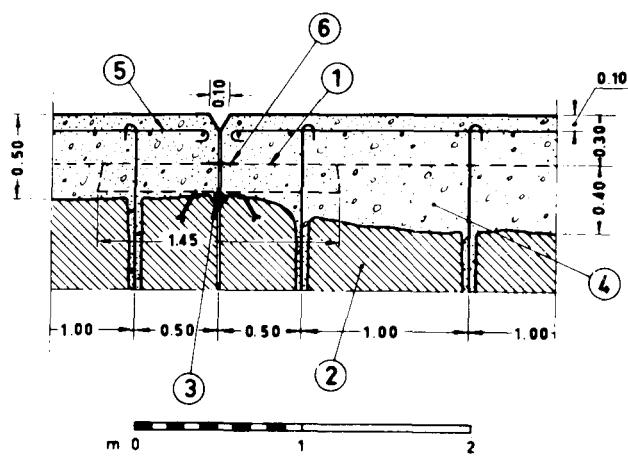
Fig. 12

Installation of new upstream seals in contraction joints
at Guerlédan dam (France) and Careser dam (Italy).
*Rénovation des étanchéités amont des joints de retrait des barrages
de Guerlédan (France) et de Careser (Italie).*

| (5) 0.33 m side square mesh reinforcement Ø 12. | (5) <i>Armature Ø 12 à mailles carrées de 0,33 m de côté.</i> |
| (6) Seal elastic section. | (6) <i>Lame élastique d'étanchéité.</i> |

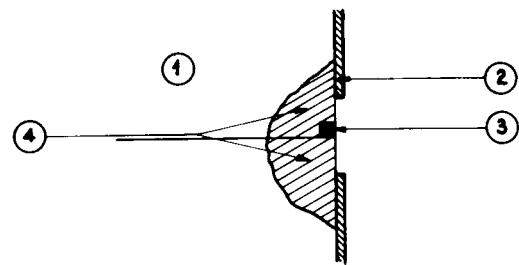
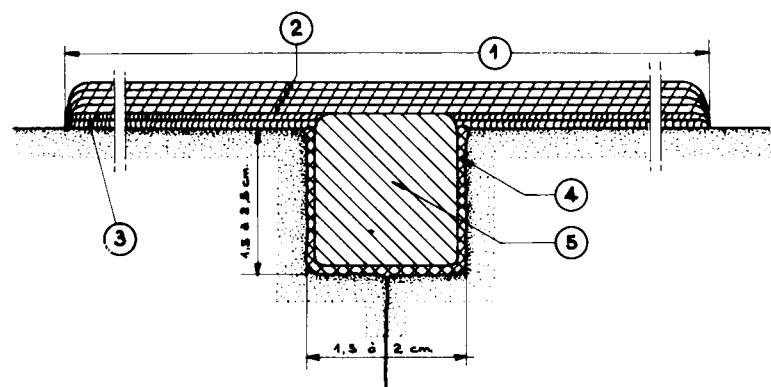
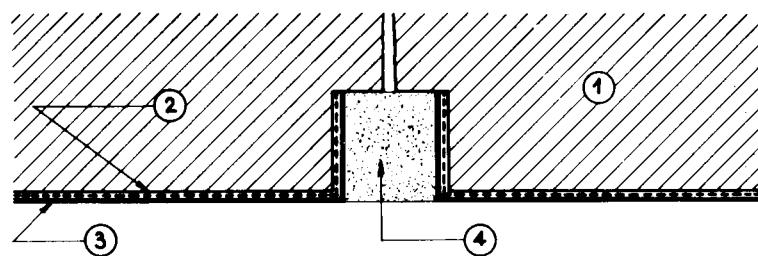
Fig. 13

Fissure sealing details at La Bromme,
La Girotte and Le Gage dams (France).
*Détails de l'étanchement des fissures aux barrages
de La Bromme, de La Girotte et du Gage (France).*

| (3) 3 coats of hypalon paint, without any catalytic agent. | (3) 3 couches de peinture hypalon sans catalyseur. |
| (4) Self-vulcanizing silicone elastomers. | (4) Remplissage élastomères de silicones auto-vulcanisants. |

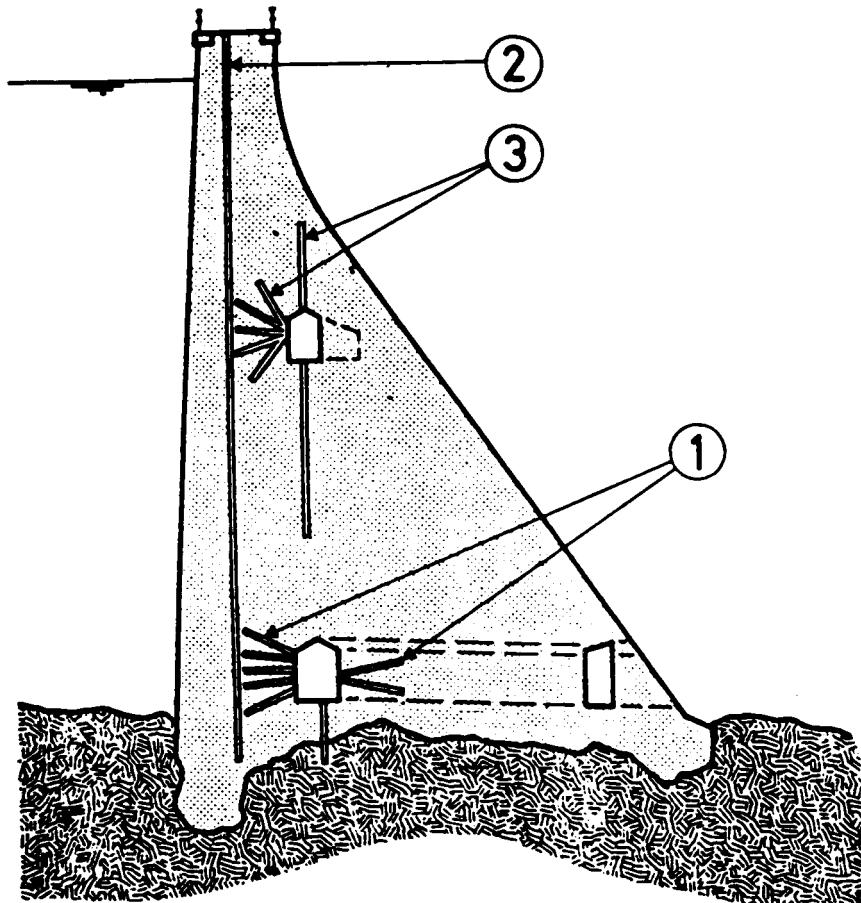
Fig. 14

Internal grouting at Garichte gravity dam (Switzerland).

| (2) Drillholes of treatment 1966. | (2) Forages par rotation de la campagne d'injection 1966. |
| (3) Boreholes of treatment 1966. | (3) Forages à percussion de la campagne 1966. |

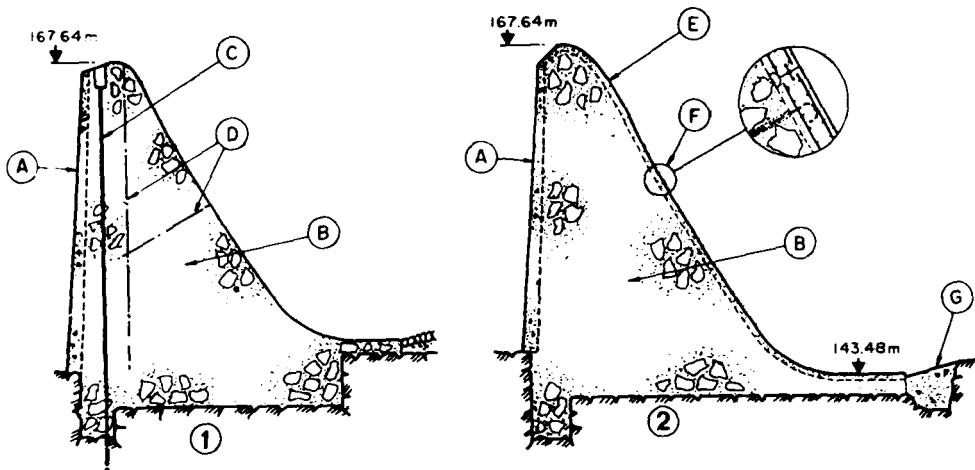
Fig. 15

Remedial facing, grouting, stressing and thrust block at Delta dam (USA).

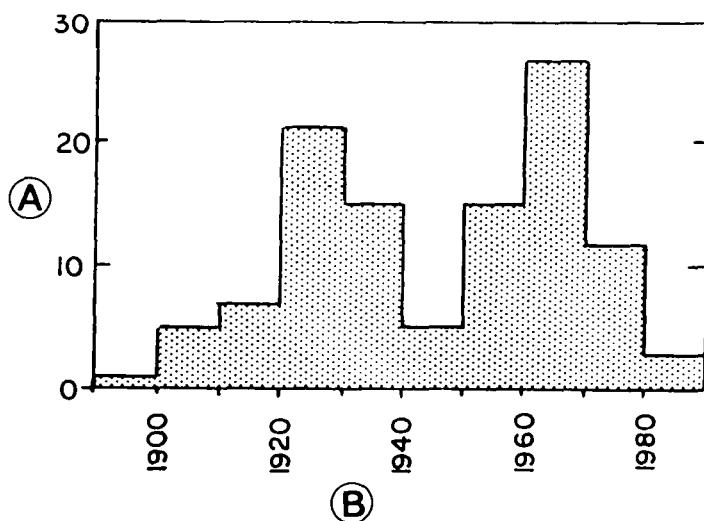
Fig. 16
Histogram of number of case histories
by decade of construction.
*Histogramme du nombre d'exemples
par décennie de construction.*

(A) Number of cases
(B) Period of construction

The case histories feature various types of attack and remedial measures, and are reflected in the various appropriate sections of the main text of the Bulletin. The distribution of the case histories by decade is shown in Fig. 16.
