AGEING OF DAMS AND APPURTENANT WORKS

Review and recommendations

Bulletin 93

1994

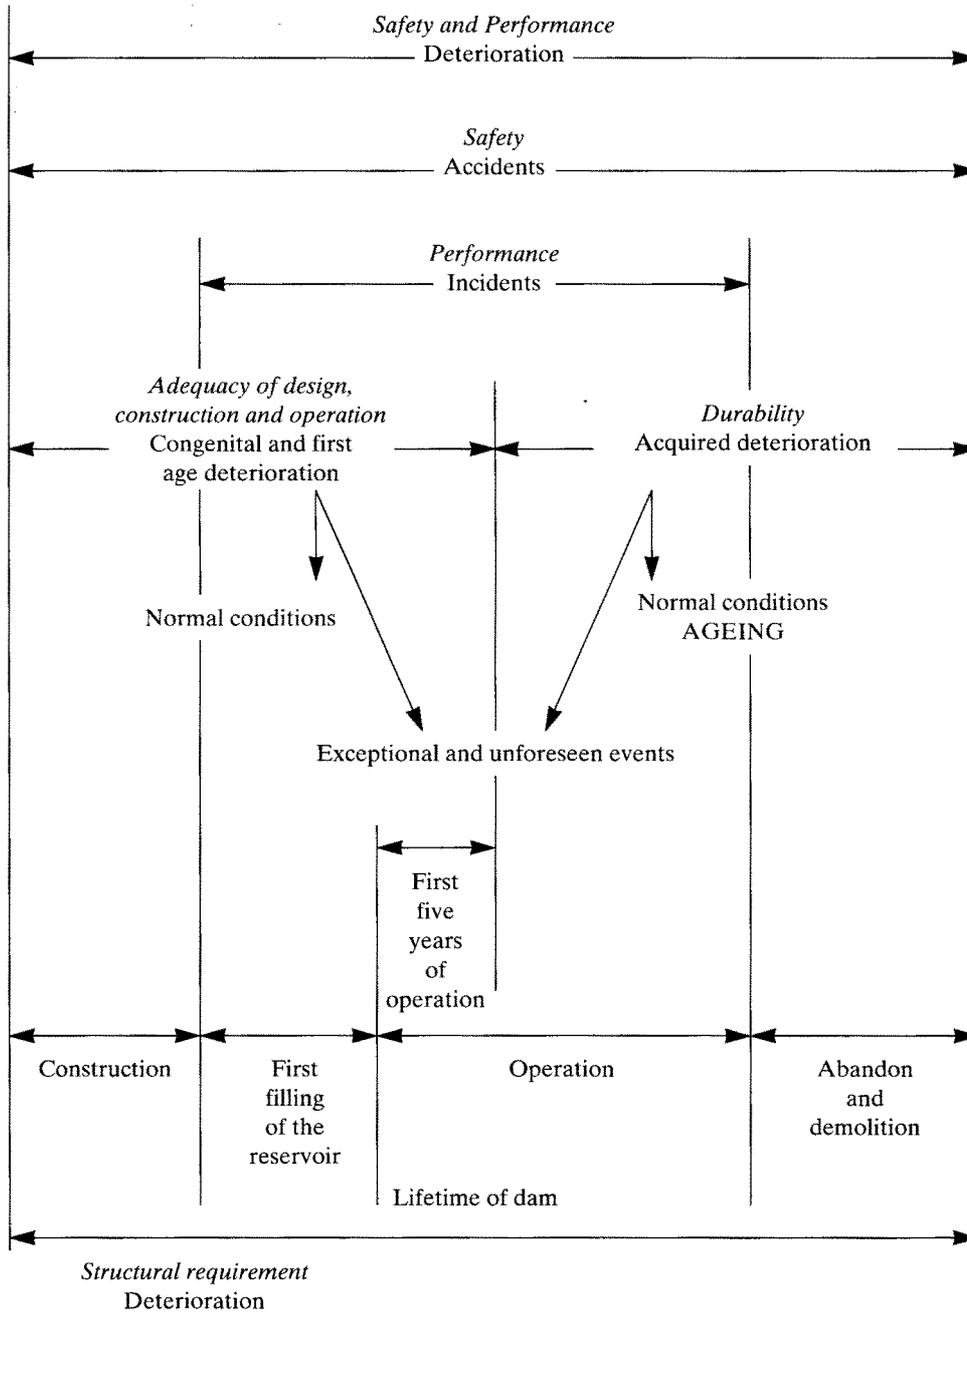
Table I.1
Ageing of dams as a class of deterioration

Table I.1 shows schematically the life of a dam project and serves to illustrate the concept of ageing used in this report. Deterioration may occur over the entire life of the project from the beginning of construction to the completion of

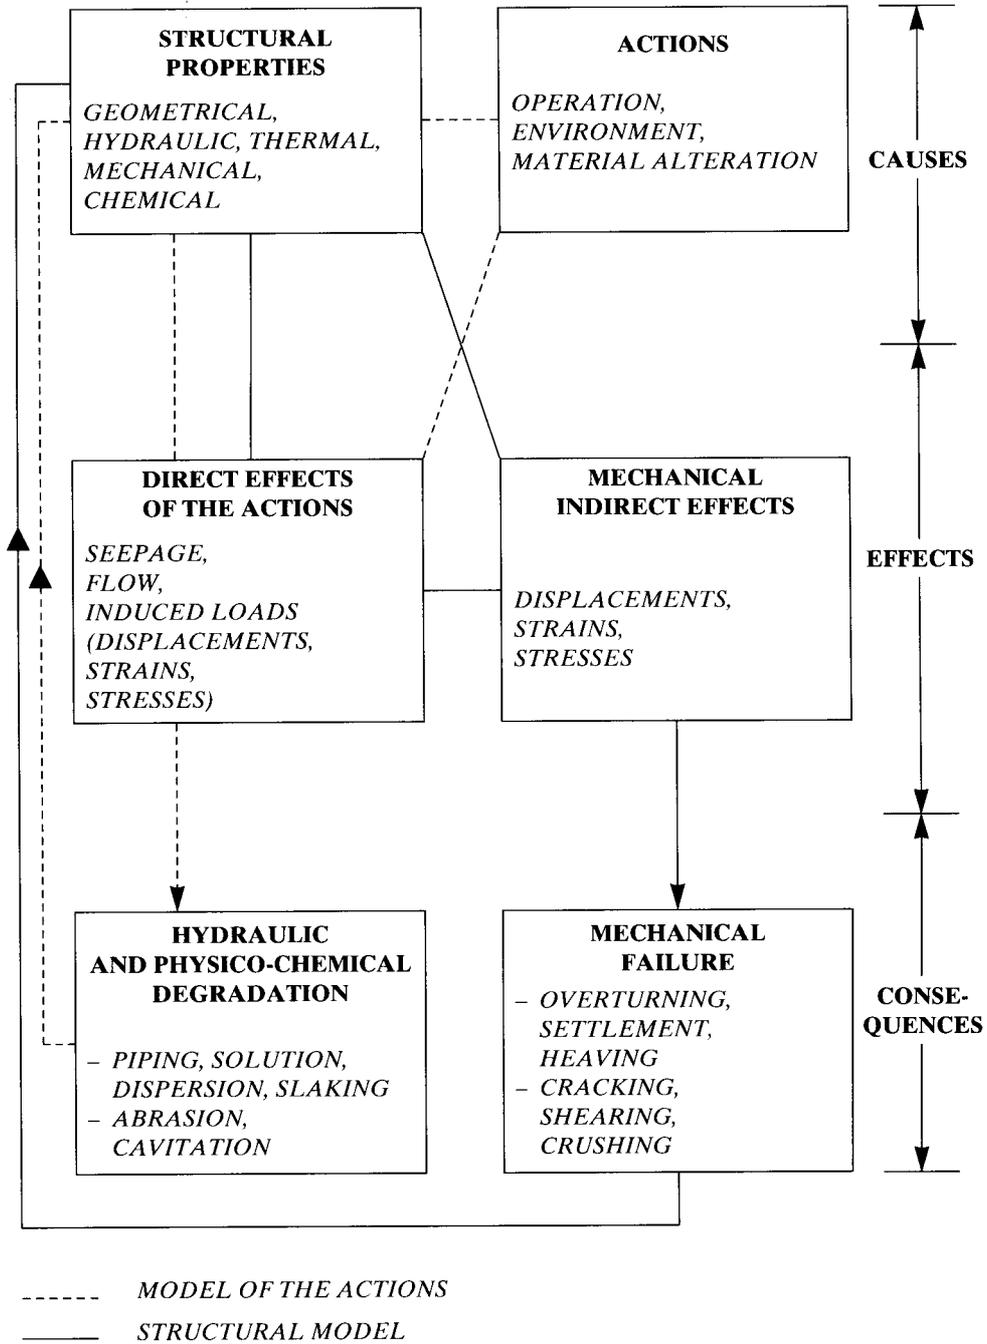
Table I.7
Models of structures for analysis of ageing scenarios

It should be emphasized that, for some problems, the structural properties in one of the models (Table I.7) change with the effects corresponding to the other model, and therefore a coupled analysis has to be made.

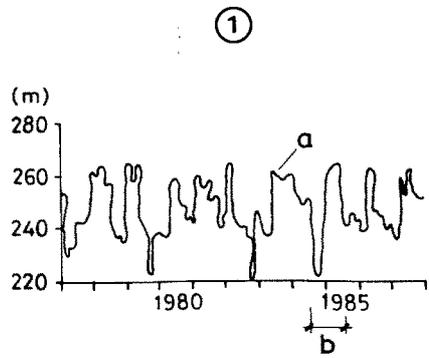
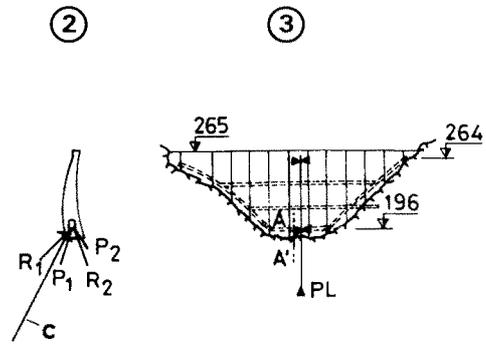
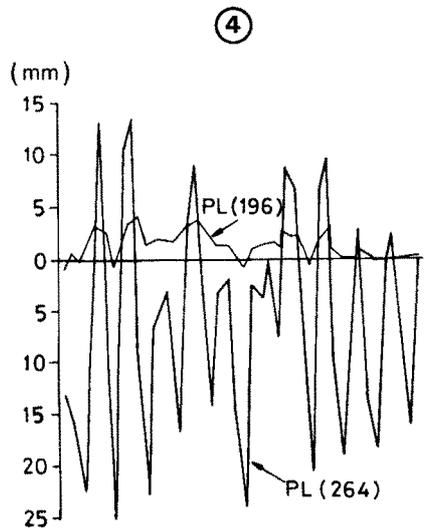
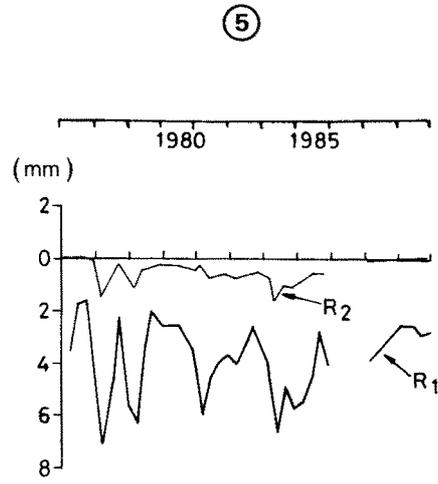
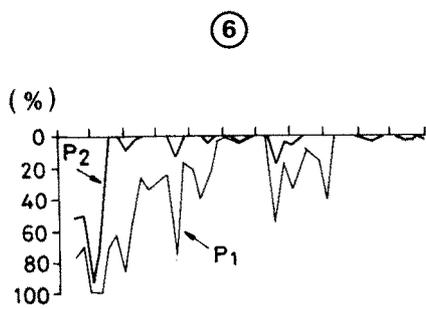
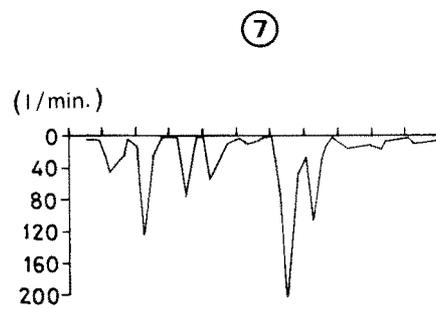
Fig. II.1

In April 1983, with the reservoir full, the seepage through the bottom of the dam increased to values never recorded before (Fig. II.1). Immediately the reservoir was lowered and an intensive observation programme implemented.

Permeability tests conducted at the drains of the central blocks indicated that the water entered through the rock mass a few meters below the dam foundation. Chemical analysis of the seepage water showed not only a low concentration of dissolved salts but that the concentration decreased with increasing seepage, pointing to a short path and rapid seepage within the foundation. Observations made it possible to locate the damaged zones of the foundation at the bottom of the valley. The problem was due to excessive tensile stress at the upstream heel, which caused the joints to open with consequent distress to the grout curtain.

Varosa dam. Monitoring results [5]

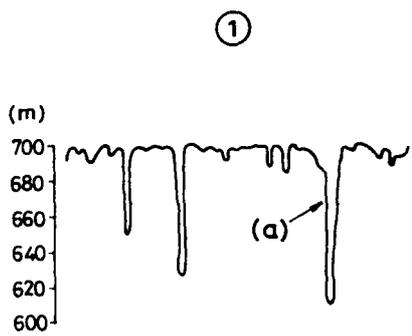
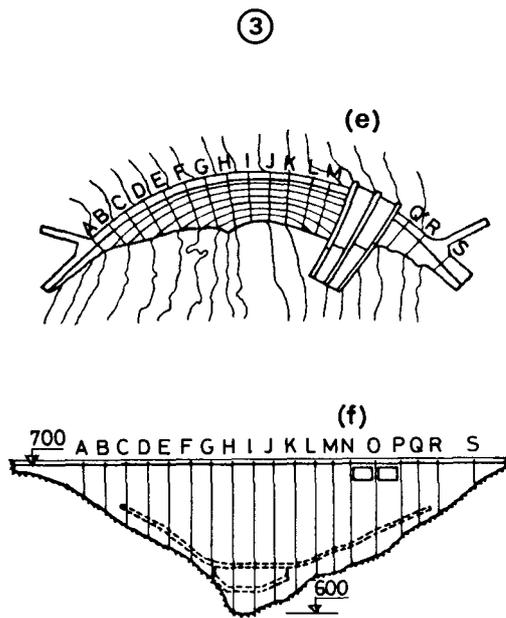
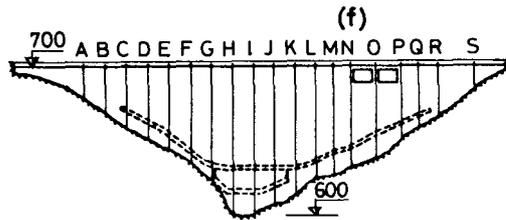
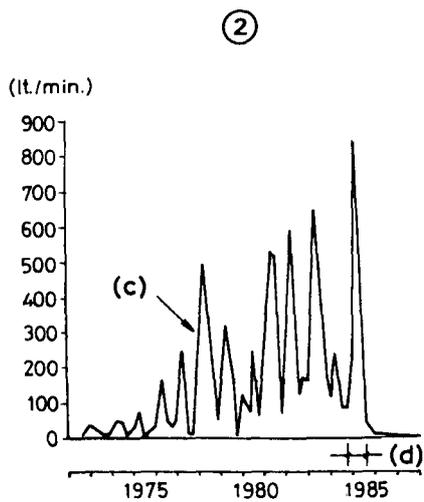
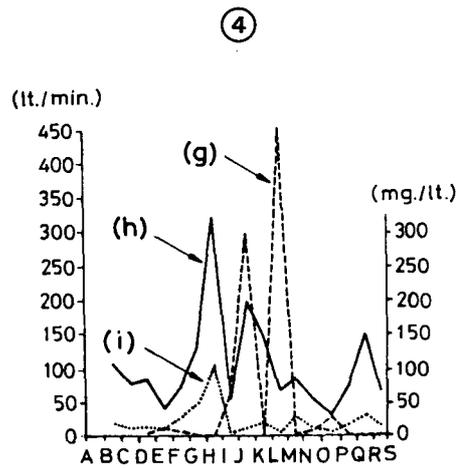
Fig. II.2.

Venda Nova dam. Some monitoring results [5]

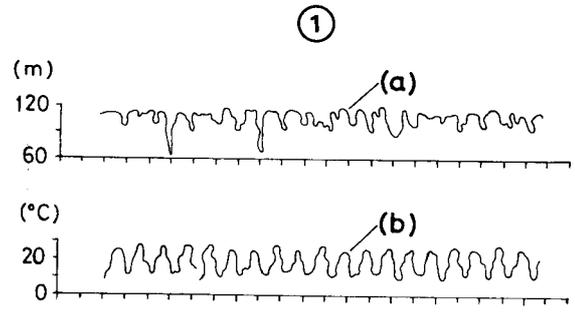
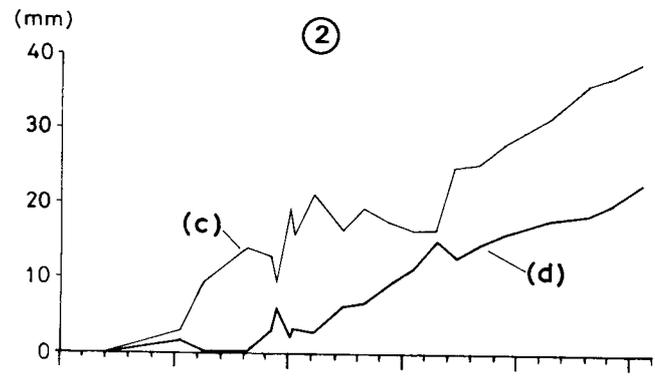
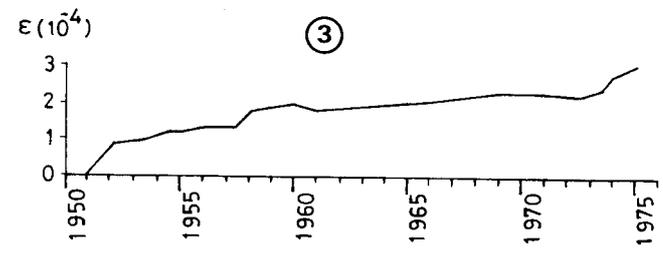
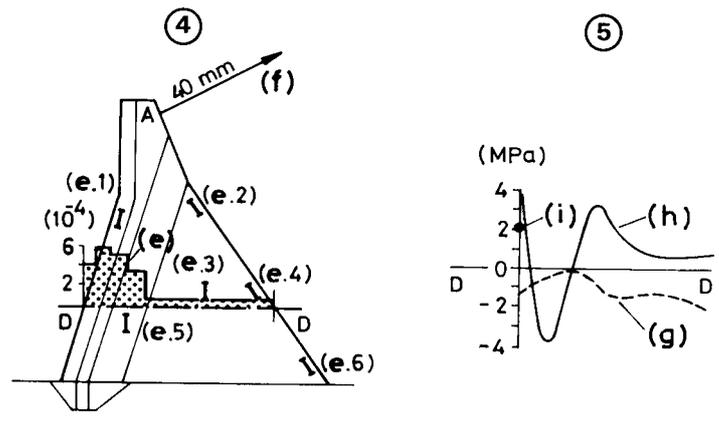
Fig. II.3

The swelling resulting from the reaction varies throughout the dam body and is strongly influenced by the confinement experienced by the structure. This confinement leads to compressive stresses and to the slowing down or even to the stopping of swelling in the confined directions, whereas the swelling continues in the non-confined directions. The swelling is usually confined along the axial horizontal direction. The amount of swelling due to the alkali-aggregate reaction varies a great deal, even inside the same dam. Very large expansions have been reported (about 10⁻⁴/year), which cause raising of the dam crest in the order of several mm/year.

Pracana dam. Effects of the concrete swelling [10]

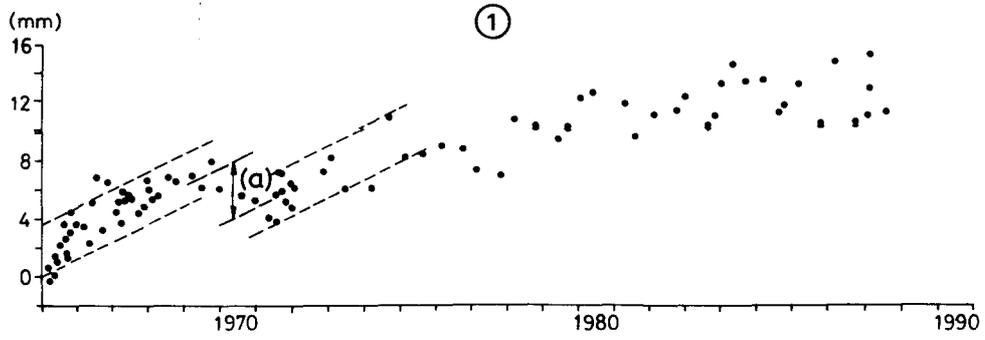
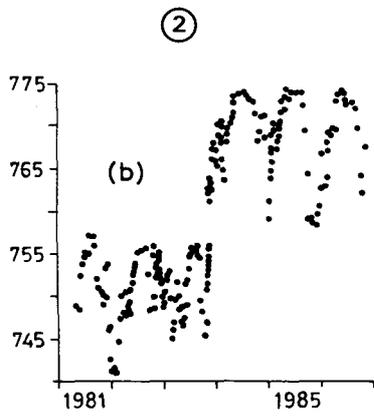
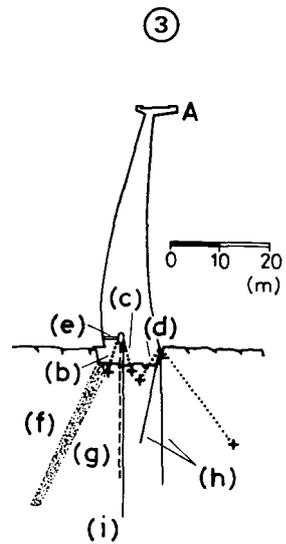
Fig. II.4

In arch dams, a settlement of the crest is noted with arch displacements and downstream tilting of the cantilevers. The rock mass at the bottom of the valley upstream of the dam heel is unloaded and this may have important consequences on the structural and hydraulic behaviour of the foundation, including: i) opening of the rock joints or detachment of the dam base, resulting in a decrease of tensile

Laouzas dam. Monitoring results [14]

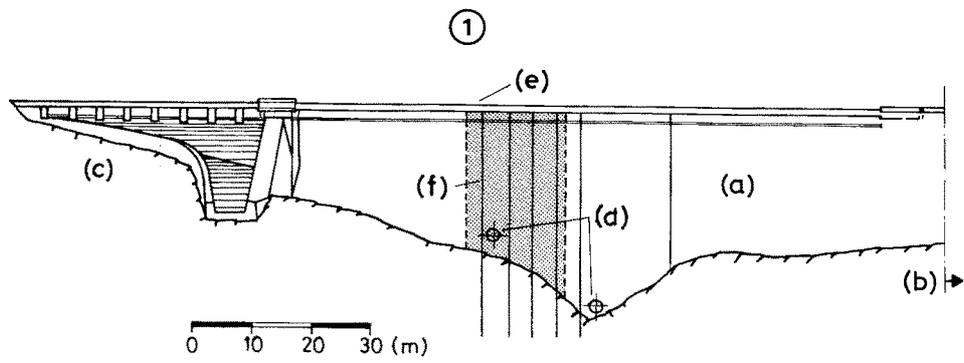
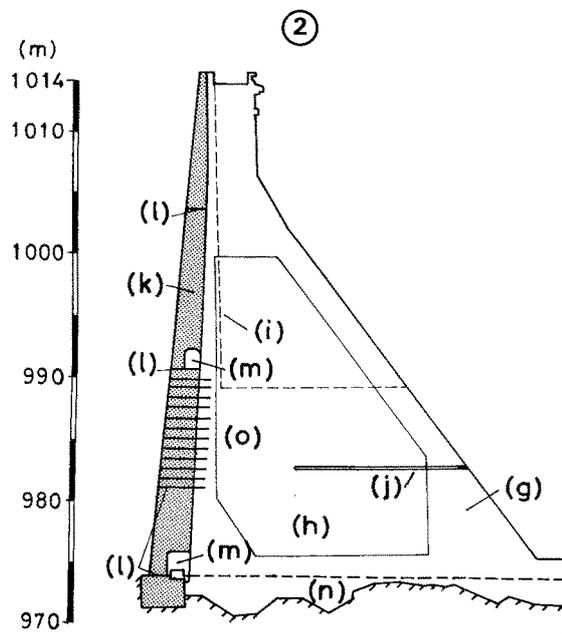
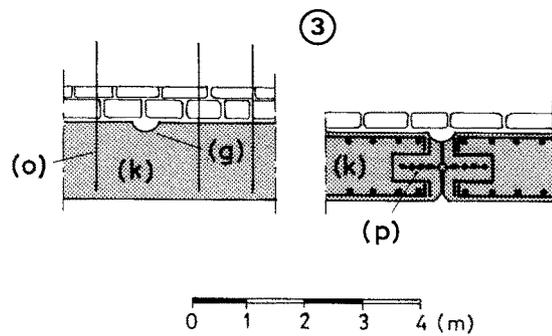
Fig. II.5

Giacopiane dam. Repair works [18]

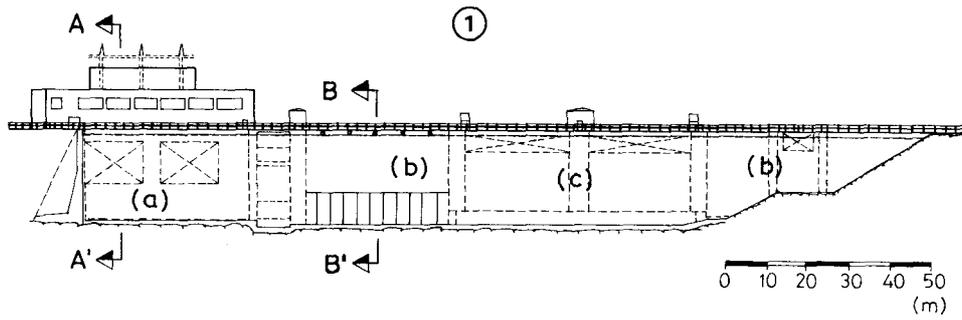
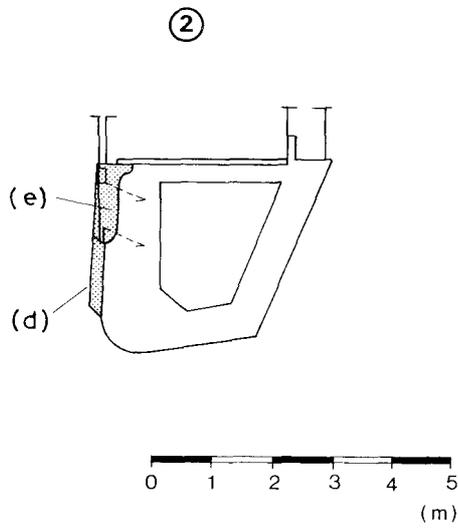
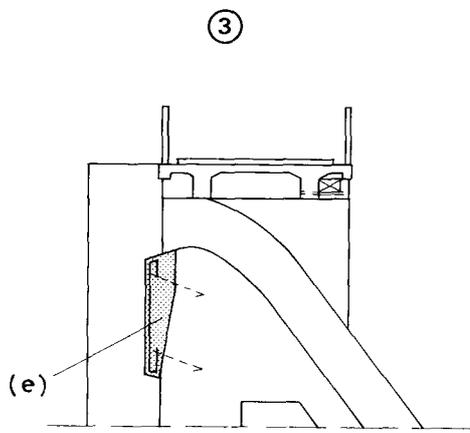
Fig. II.6

Harjavalta dam. Repair works [27]

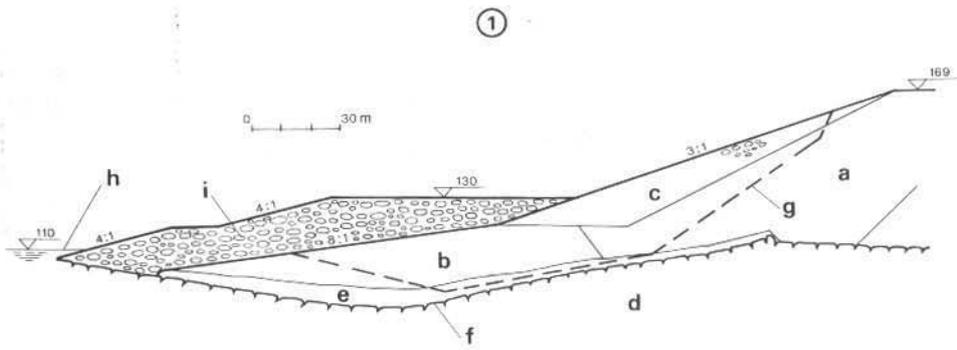
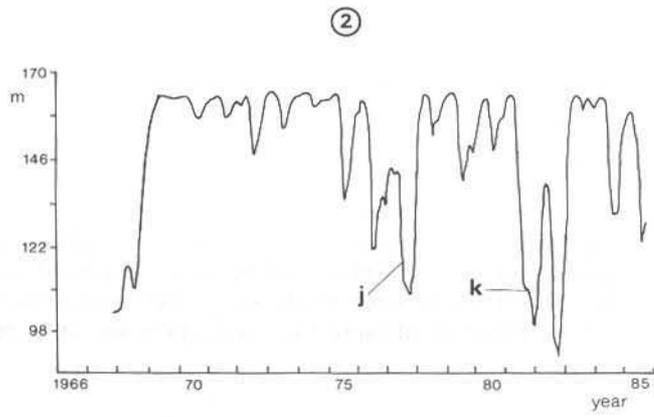
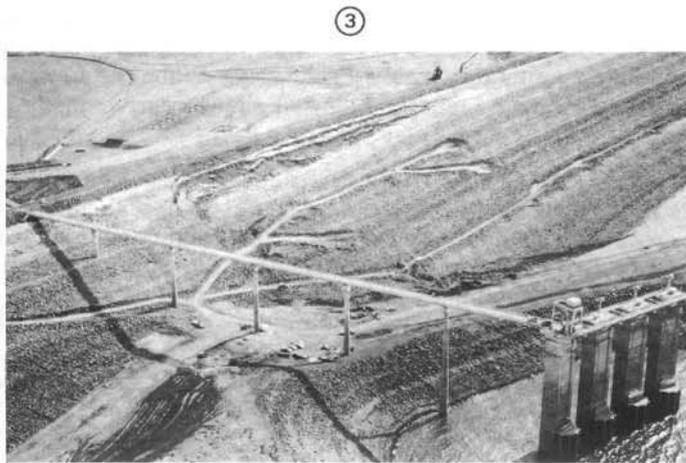
Fig. III.1

San Luis dam (USA) [VIII-164] illustrates a case of loss of strength combined with a change in the state of stress. The dam is a 116.4 m high zoned embankment with varying cross sections depending on the foundation conditions (Fig.III.1). On the abutments where alluvial deposits were shallow, the cutoff was to the rock only below the core. The embankment cross section consisted of a wide clay core with random and rockfill shells. In the valley and on the abutments where later the slide occurred, berms (upstream 1:8 and downstream 1:6) of random fill material were constructed. Drainage zones and a horizontal drainage blanket were incorporated in the downstream cross section.

Following several years of high reservoir level, the greatest drawdown of the reservoir occurred. In September 1981 a curved failure scarp began to form about

San Luis dam. Upstream slide and repair [VIII-164]

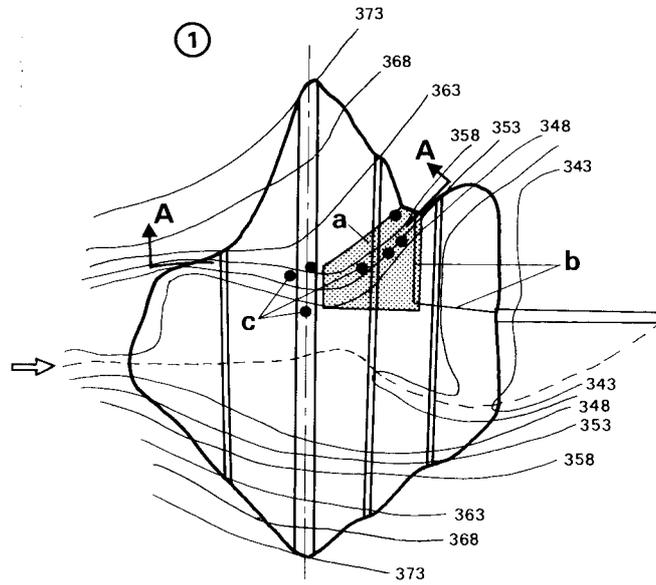
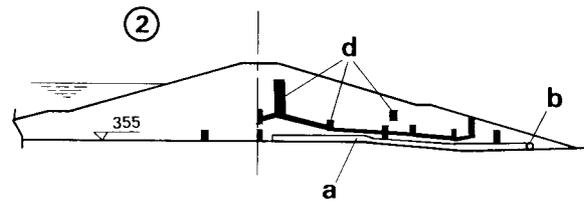
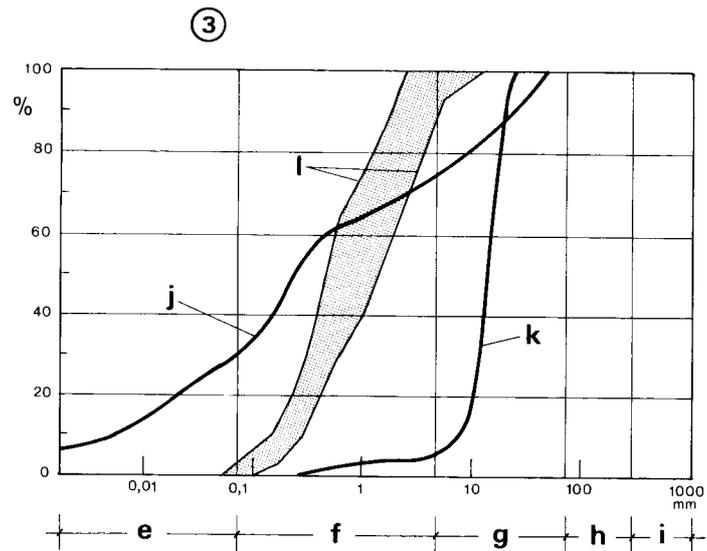
Fig. III.2

The process by which the cavities developed, was eventually established as follows: 1) water entered the weathered bedrock upstream of the toe on the left abutment; 2) it travelled through the cracks and joints of the rock and accumulated under pressure against the upstream side of the narrow cut-off trench forcing seepage through the earthfill adjacent to the steep rock abutment; 3) high gradients caused hydraulic fracturing in the fill; 4) water running under pressure through the small cracks eroded the fine portion of the broadly graded fill into the coarse blanket drain or into the downstream weathered rock (suspended fines were deposited in the downstream drainage blanket and some were likely carried on further downstream through the drain outlet, without making a visible deposit); 5) the sinkholes were formed by the progressive caving of a complex system of

Brodhead Creek Watershed dam. Sinkholes and repair works

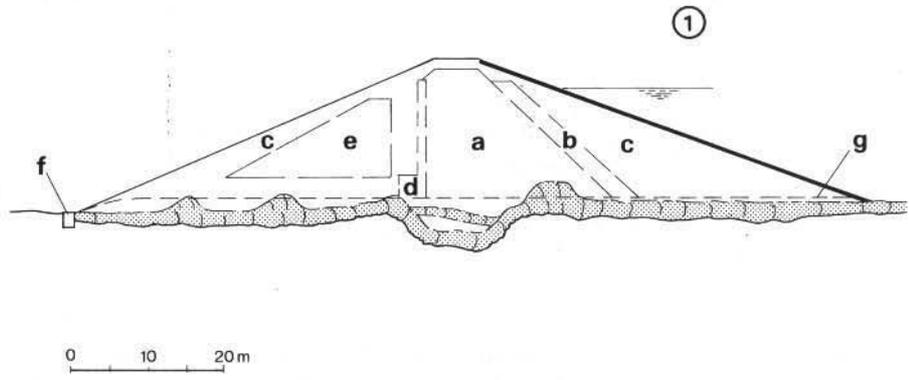
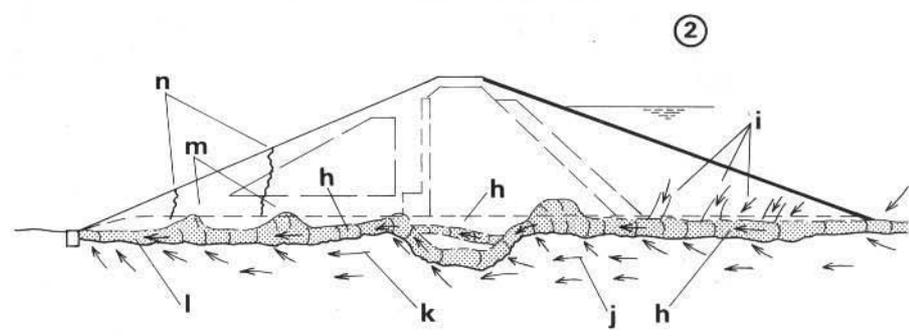
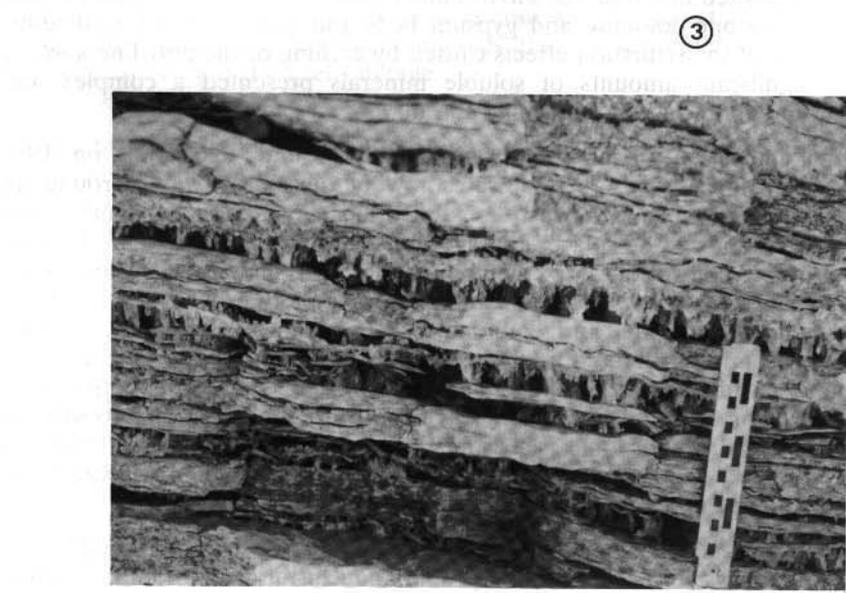
Fig. III.3

The first indication of potential failure was around 10:00 a.m., on 1988 December 31st, with the observed upward flow of discolored water around an observation pipe located in a downstream toe drain (Fig. III.3). Equipment and materials were mobilized to place a gravel filter over the seep area. Despite continued efforts to control the flow, the volume increased and about 12 hours later the flow changed from vertical to horizontal from a rapidly growing cavity at the toe. At this point, personnel and equipment were removed and an emergency downstream evacuation ordered. One hour later, a wedge of the downstream slope about 15 meters wide and extending about one-third of the way up the slope dropped down. Continuing embankment caving toward the reservoir crossed the dike crest and breached the dike, releasing the reservoir at about 12:30 a.m. on 1989 January 1st. Half an hour later about 31 millions cubic meters of water had drained from the reservoir.

The conclusions stated by the Report on the Quail Creek Dike Failure [31] are summarized as follows (Fig. III.3) : 1) the primary conclusion is that failure resulted

Quail Creek Dike. Possible failure mechanism

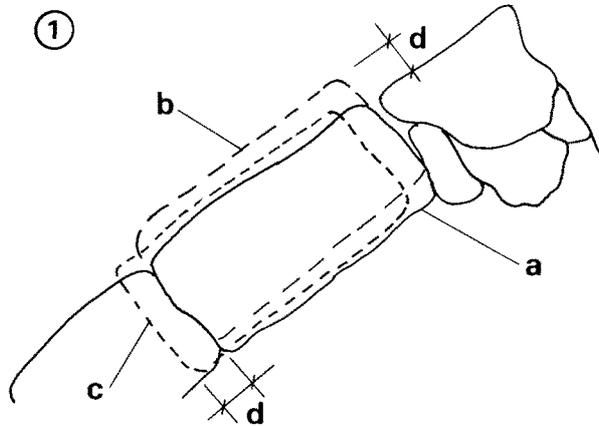
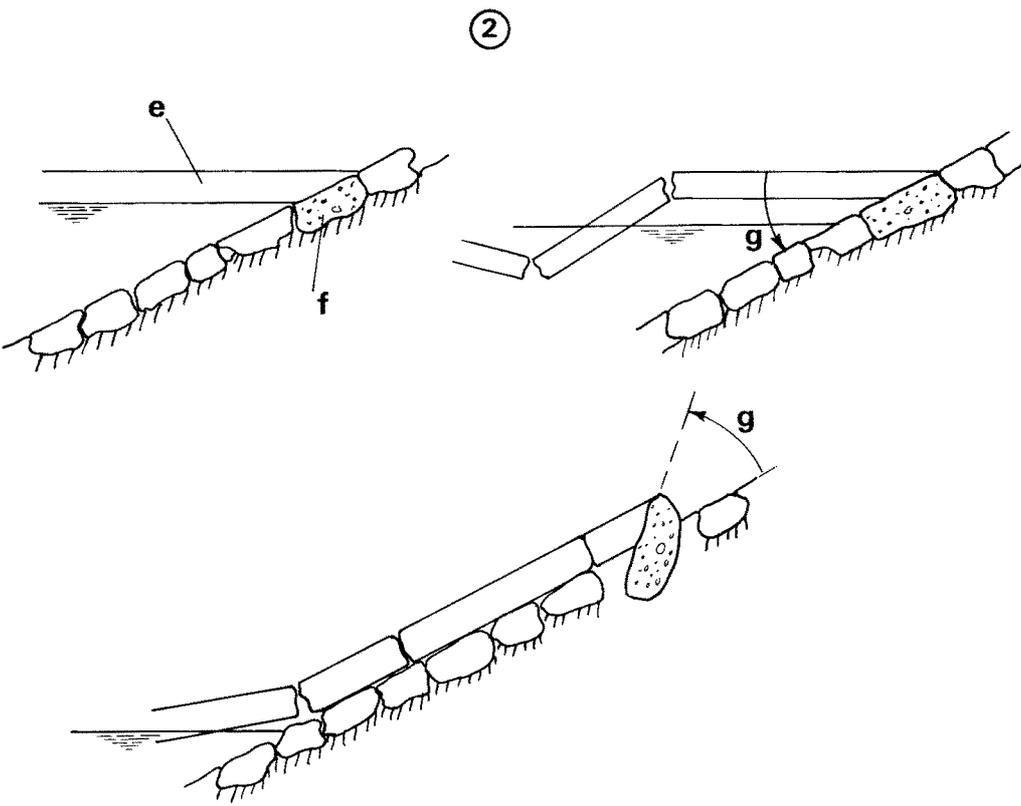
Fig. III.4

- 1) wave action on the riprap (which is too small or have inadequate bedding layer) and on a concrete face or other lining;
- 2) breakdown of riprap;
- 3) freeze-thaw displacement.

Sveg dam. Frost and ice effects on the erosion protection [33]

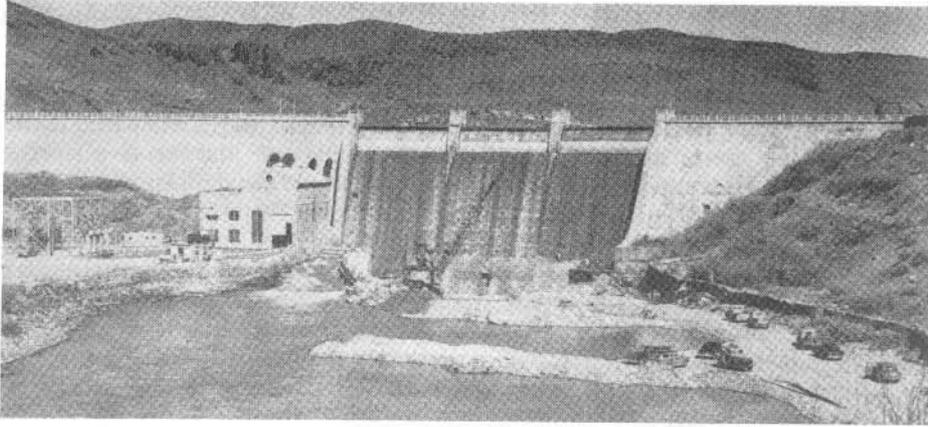
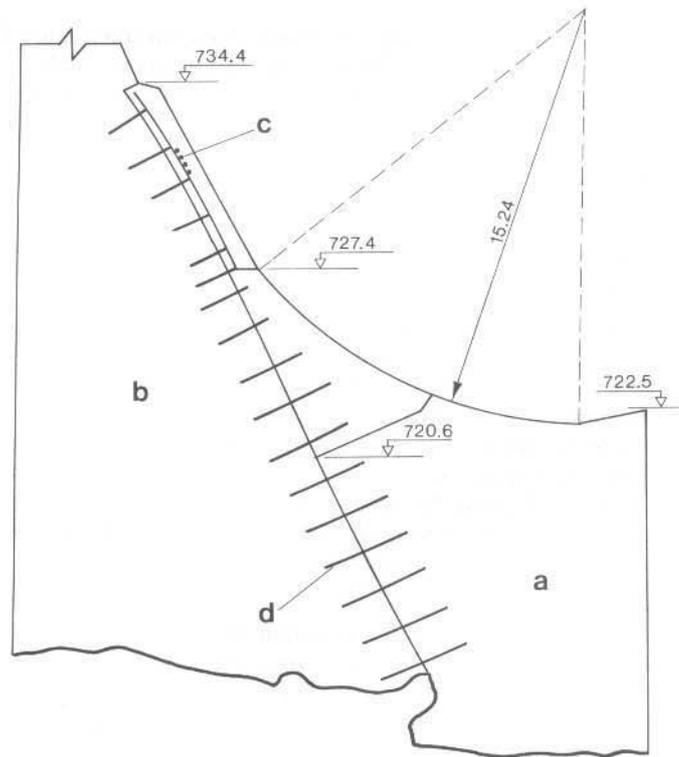
Fig. IV.1

Black Canyon dam. Concrete added at the spillway toe [39]

| (1) General view after the repair works (1952 March) | (1) <i>Vue générale après les travaux de réparation (Mars 1952)</i> |
| (2) New concrete of the flip bucket (a), existing concrete of the gravity dam (b), bars of 20 mm, spaced 0.30 × 0.75 m (c), anchor bars of 32 mm, grouted both ways in 64 mm diameter holes, up to a depth of 1.5 m (d) | (2) <i>Nouveau béton de la cuillère de dissipation (a), béton existant du barrage-poids (b), barres de 20 mm, espacées de 0,30 × 0,75 m (c), quadrillage de barres d'ancrage de 32 mm, scellées dans des trous de 64 mm de diamètre et 1,5 m de profondeur (d)</i> |

Analysis of the damaged structure revealed that for each of the 3 assumed loading conditions, the resultant of the forces passed outside the middle third of the foundation. This means that the compressive stress at the downstream toe of the spillway was higher than desirable, and indeed approached a dangerous value. The failure of the spillway by overturning or sliding became an increasing possibility as more rock was eroded.

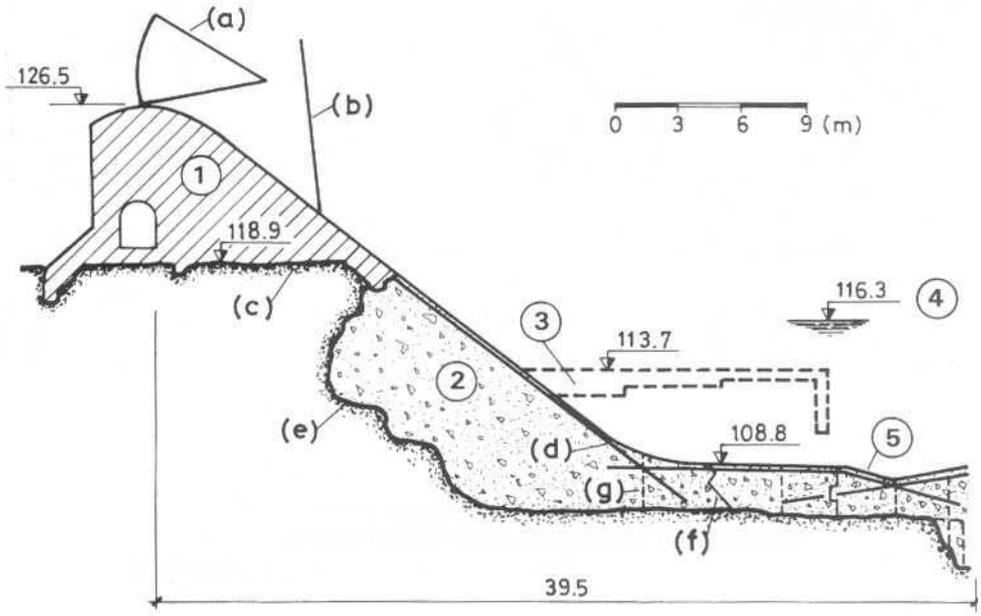
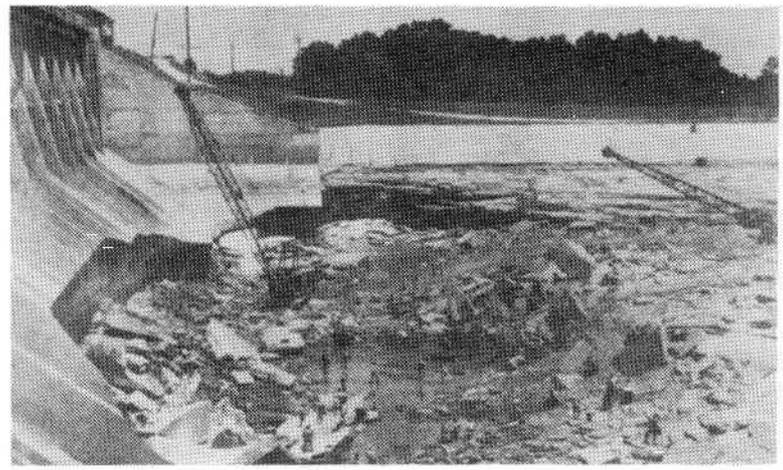
Fig. IV.2

Lake Waco dam. Cross section of the repaired zone [40]

| (1) Original spillway : crest gate (a), gate pier (b), original foundation shale (c) | (1) Déversoir d'origine : vanne du seuil déversant (a), pile de la vanne (b), schiste argileux de la fondation d'origine (c) |

In 1947, the foundation was rebuilt with mass concrete and a new apron was built. The apron extended 7 m downstream from the original and was terminated by an end sill to prevent erosion below the apron (Fig. IV.2).

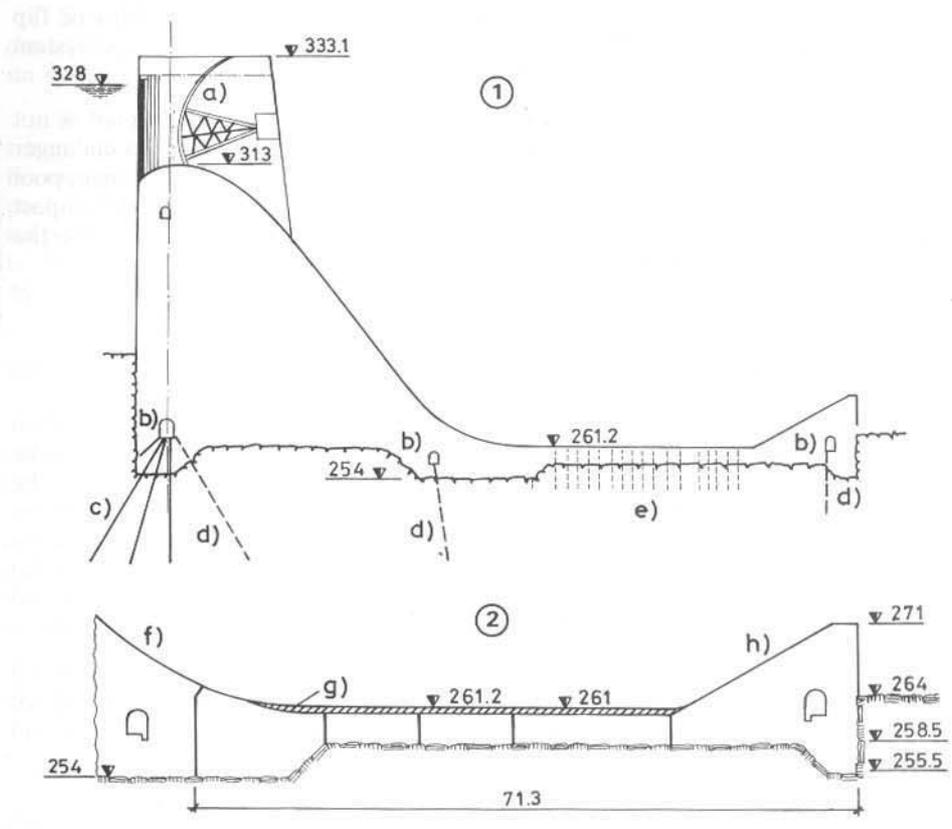
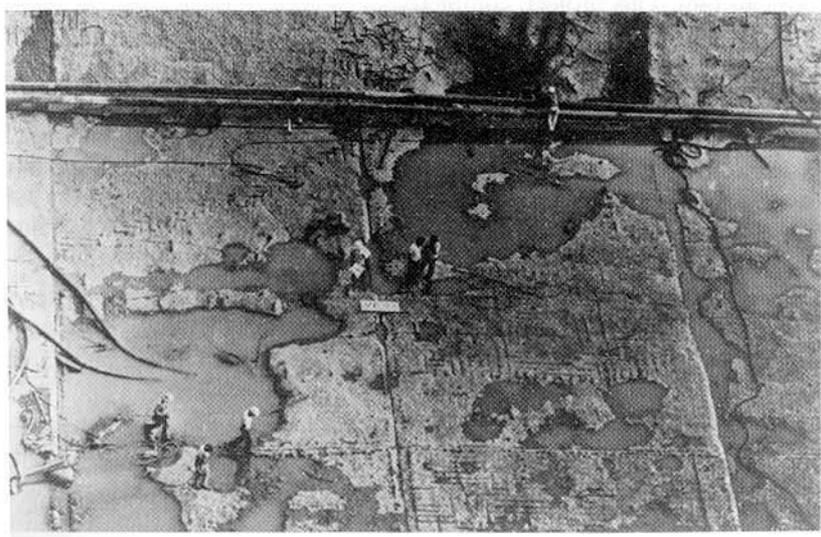
Fig. IV.3

Ilha Solteira dam. Erosion by abrasion [48]

| (3) Stilling basin showing damaged areas | (3) Bassin de dissipation montrant les zones endommagées |

The repair work, chosen for its simplicity and speed of execution, was to add a 200 mm thick protective layer of concrete over the entire basin floor, the waterbars having previously been repaired under water (Fig. IV.3).

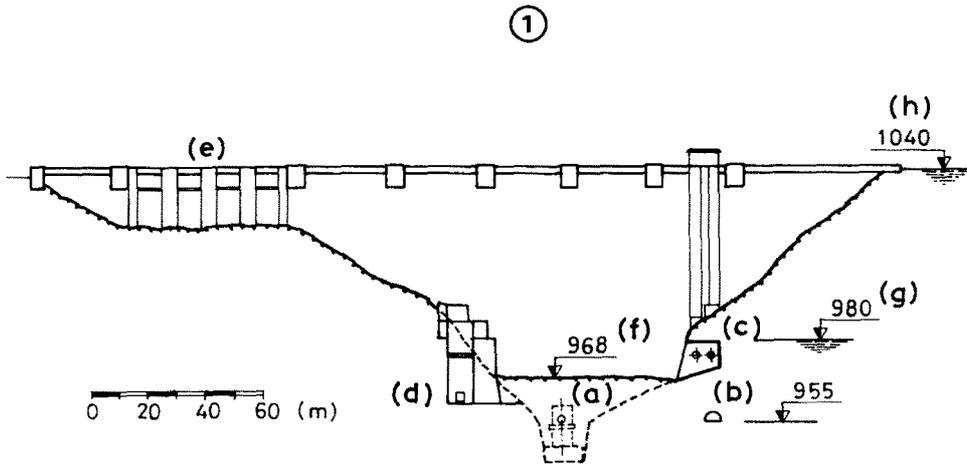
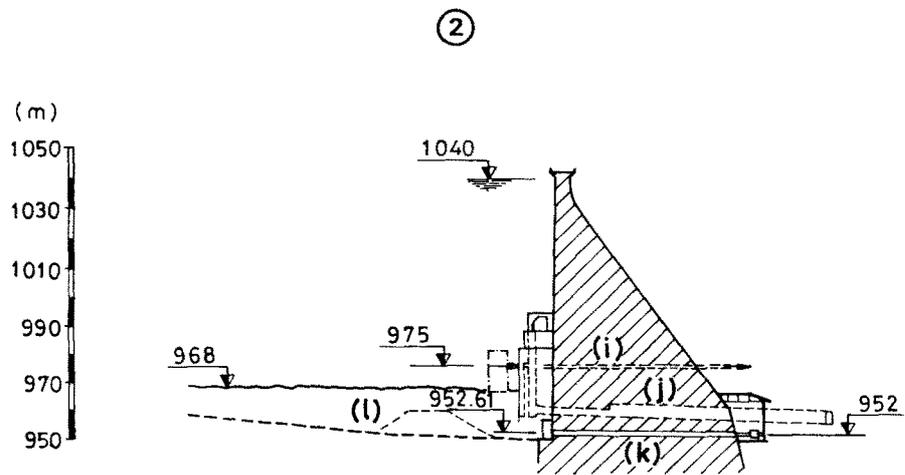
Chambon dam. Old and new bottom discharge [53]

Chambon dam (France) is an example of the problems associated with obstruction of outlet structures [I-122,53]. This dam, 136 m high and 290 m long was built in 1935. Fig. IV.4 shows the bottom outlet to be a 2 m lined conduit equipped with a concrete trash rack, a ring-seal gate valve at the upstream end and a regulating needle valve downstream.

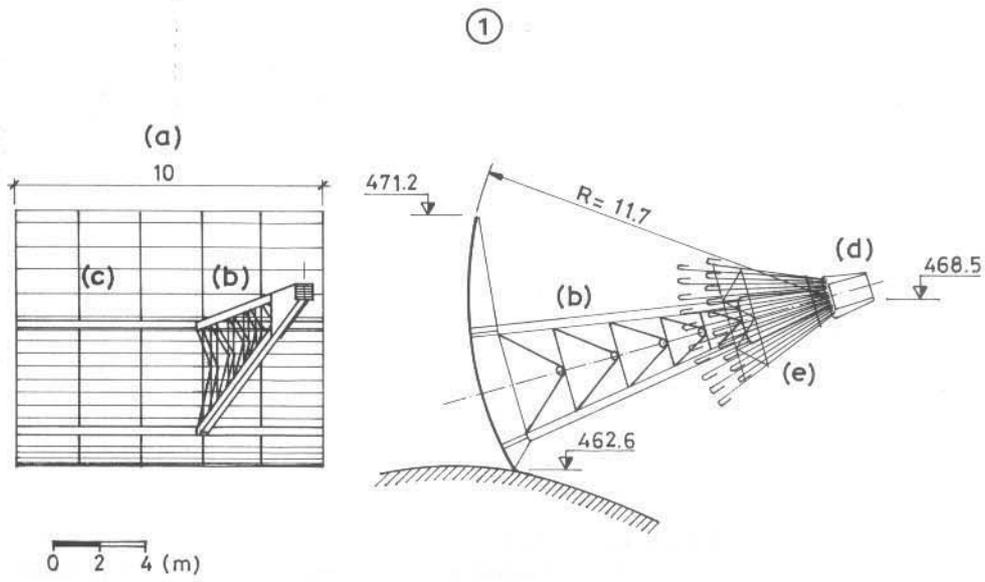
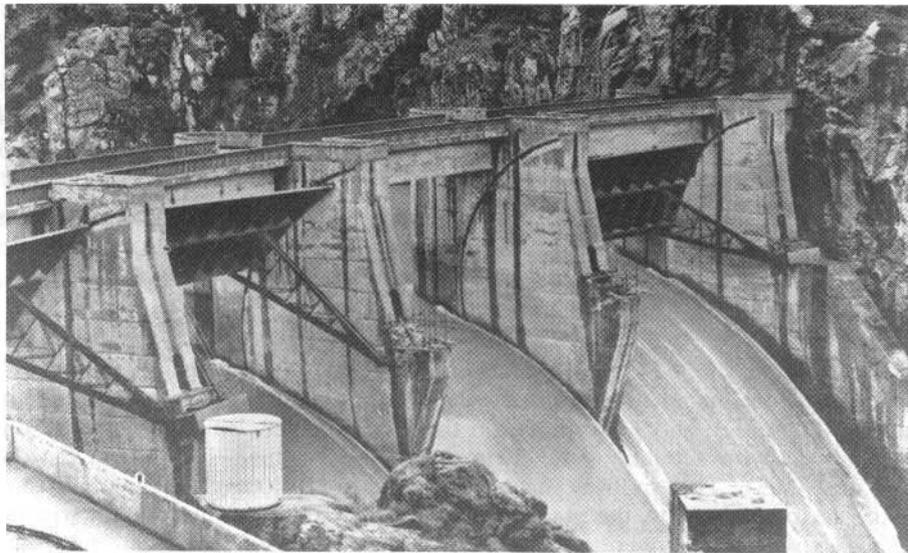
Fig. IV.5

Picote dam. Incident with a radial gate of the spillway [54]

The incident [I-356,54] at Picote Dam (Portugal) illustrates well some of the problems due to ageing of gates and related equipment. Picote Dam is an arch structure 100 m high and 139 m long, on the Douro River. Built in 1958, the dam has a spillway with 4 tainter gates 20 m wide by 8.6 m high, located on the dam crest (Fig. IV.5). The spillway has a capacity of 10 400 m³/s. The hydrostatic pressure is transmitted to the gate anchors through radial arms to steel trunnion girders, secured to the concrete piers by steel bars (Fig. IV.5). The gate position is
